Restauración de la iglesia de San Vicente Mártir de Villar de Fallaves

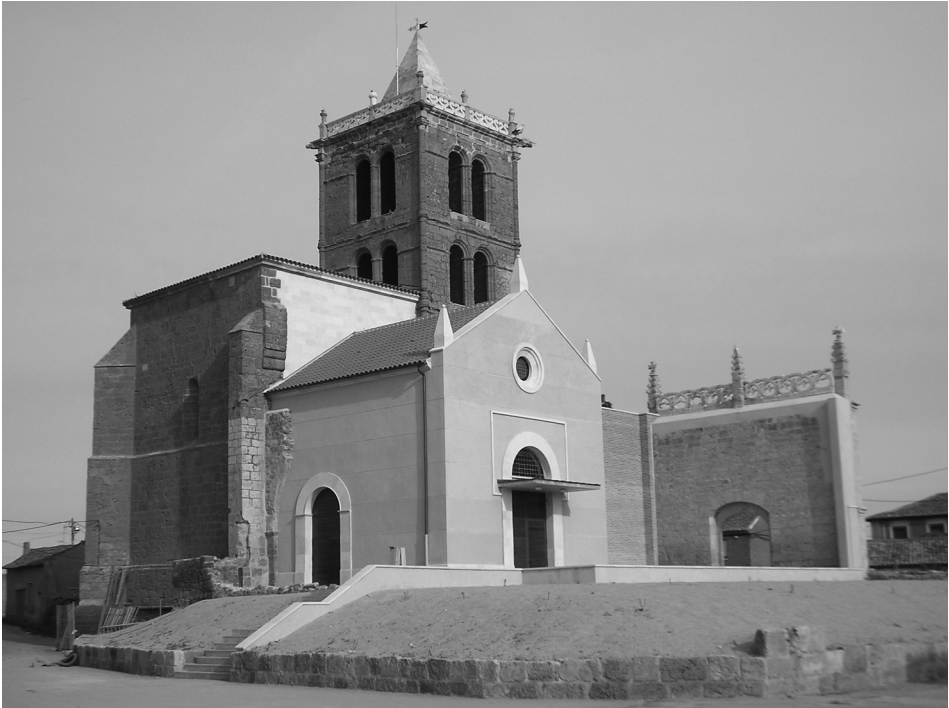
A causa del hundimiento del templo, debido a fallos estructurales de cimentación, la bóveda de la capilla mayor queda significativamente dañada, mientras que las dovelas superiores del arco triunfal se vienen abajo. El paso de más de cuarenta años sin ningún tipo de intervención sobre las ruinas acentuó el deterioro de las fábricas que aún quedaban en pie, debido principalmente a la aparición de humedades y al abandono. Ante este estado, esta intervención supone el resurgir del nuevo templo a partir de la cabecera y la torre existentes. Las pretensiones han sido modestas, ya que no se han reconstruido las naves en sus dimensiones originales, sino una sola nave en línea con las dimensiones de la cabecera, de aproximadamente un tercio de su longitud primitiva y de 97 m² de superficie.

La obra llevada a cabo, según proyecto del arquitecto zamorano Julio Alberto Gazapo González, ha conjugado en paralelo dos intervenciones complementarias: la eliminación de añadidos y la puesta en valor de las ruinas por un lado, y los trabajos de construcción del nuevo templo por otro. Los trabajos han arrancado con una notable obra de cimentación para solventar los problemas que dieron origen a la ruina. La intervención en la capilla mayor ha consistido principalmente en la reconstrucción de la cubierta, el apeo y cimbrado de la bóveda, la reconstrucción en piedra de algunos de sus nervios perdidos y la recomposición de la plementería. También se ha efectuado la limpieza y consolidación de juntas al exterior, y limpieza de paramentos y la sustitución del revoco interior. Las dovelas perdidas del arco triunfal han sido sustituidas por elementos nuevos labrados en piedra de Villalba de los Alcores. En la torre se ha efectuado la rehabilitación de las escaleras interiores y entarimados, y han sido repuestos elementos de la coronación, como

partes de la cornisa, crestería y pináculos. La intervención sobre el muro sur se ha ceñido al rejunte de ladrillos y sobre todo a la restauración de la portada, con un criterio más escultórico que arquitectónico. Por su parte, los muros de nueva planta están contruidos en ladrillo revocado, con zócalo de piedra, en los que se disponen, al norte, una sencilla puerta enmarcada en un arco de medio punto, mientras que al oeste aparece la fachada principal, que presenta alfiz, portada en arco de medio punto sobre la que se abre un ojo de buey en piedra, y coronación con tres pináculos también en el mismo tipo de piedra. La armadura en madera de pino laminada forma bóveda de cañón, mientras que la cubierta de teja curva se dispone a dos aguas.
