Alegato en defensa de la cúpula barroca del santuario de la Carballeda, Rionegro del Puente

TITLE: The state of deterioration of the baroque dome of the sanctuary of the Virgin of the Carballeda

RESUMEN: La cúpula del santuario de la Virgen de la Carballeda constituye una obra artístico-religiosa excepcional del barroco final en el territorio zamorano. Fue construida en el siglo XVIII, pero un huracán en 1941 la deterioró gravemente. En la actualidad si no se restaura urgentemente puede que perdamos para siempre un monumento patrimonial único para comprender nuestra historia y nuestra identidad.

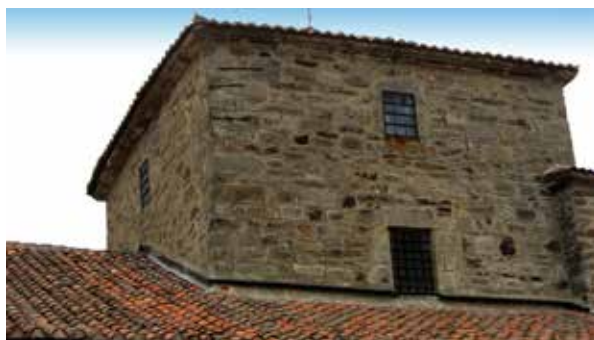
Fig. 2. Abrazaderas o grapas de 1946 para reforzar el exterior del cimborrio. Foto de Julio Badenes.

Pero el santuario y su cúpula no habían sido reparados, totalmente, de forma satisfactoria y, por ello, en *Sesión extraordinaria*, el 16 de julio de 1946, “*el Patronato de Ntra. Señora de la Carballeda con el fin de examinar las obras que conviene llevar a cabo en el Santuario para su adecentamiento y embellecimiento*” decide por unanimidad “*realizar la reparación que urgentemente reclama el estado medio ruinoso en que se encuentra la bóveda y que consistirá en colocar unas abrazaderas o grapas en el exterior del ángulo noroeste de la cúpula; retocar el interior de la bóveda tapando varias hendiduras existentes en la misma, reconstruyendo algunas molduras que han desaparecido en el muro sur, con retoque de sus imágenes, particularmente las de los Evangelistas, y blanqueo general de toda ella*”.¹⁰

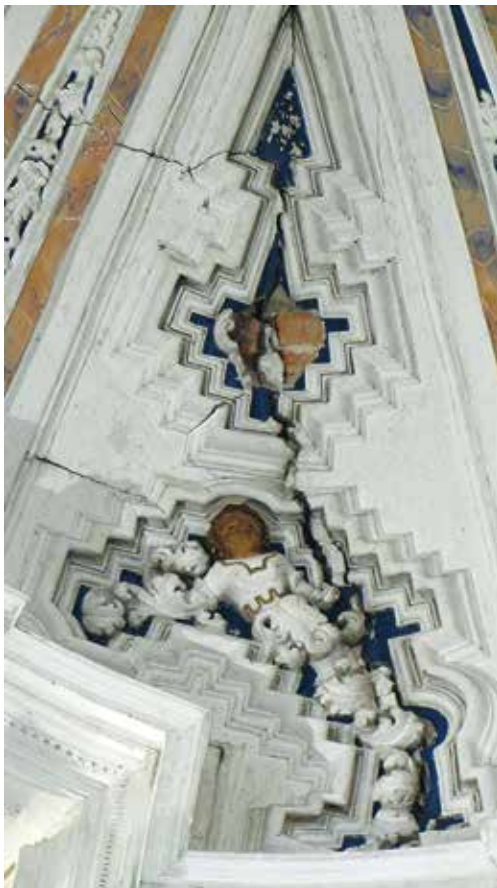
Pero el casquete interior de la cúpula es el que está gravemente afectado, hasta el punto de que hace unos años se desprendió la cabeza de uno de los niños, arrastrando parte del estuco que la rodeaba. En este punto de la cúpula han quedado al desnudo los mismos ladrillos que forman el cuerpo estructural de la cúpula y, por el paso de los años, se ha abierto una gran grieta que anuncia un posible y peligroso derrumbe. Este constituye el punto-origen del deterioro, que se ha ido transmitiendo, a lo largo de los años, a las zonas

Fig. 3. Desperfectos del interior de la cúpula, anunciando un posible desprendimiento. Foto de Julio Badenes.

contiguas. El resto del casquete tiene infinidad de desprendimientos pictóricos y diversas grietas que deben ser reparadas.

Por último, cabe considerar, seriamente, la grieta que se origina en la zona superior de la cúpula y va bajando, recorriendo el cuerpo del casquete interior, poniendo en peligro la integridad de la obra.

Por ello, necesitamos recuperar los hitos que nos recuerdan nuestro camino histórico. Y, en tal sentido, el gobierno zamorano y la Junta de Castilla y León, a través de la Comisión Territorial de Patrimonio Cultural de Zamora, juntamente con el Obispado de Astorga, deben ponerse manos a la obra, porque la cúpula de este emblemático templo de la Carballada necesita una restauración urgente, o de lo contrario la perderemos para siempre.
